Projet maison Passive à Hésingue

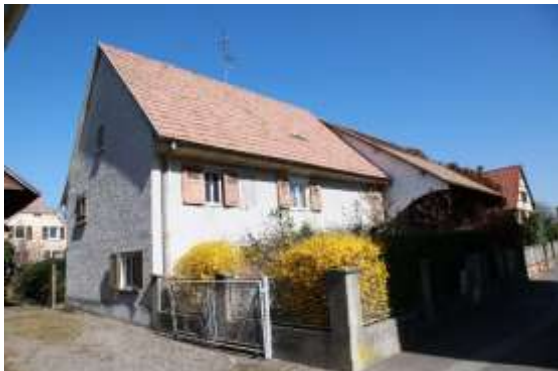
Avant

L'idée première était de réhabiliter le bâtiment existant -une maison à pans de bois de manière à atteindre un niveau de performance énergétique dit « de très basse consommation ».

Les premières analyses et sondages de la maison ont révélé la présence de deux mérules dans la cave, aussi la décision fut prise de démolir la maison et de reconstruire une maison passive dans la même volumétrie. La grange, dont la structure est encore saine, sera conservée et réparée pour servir de garage et d'annexe.

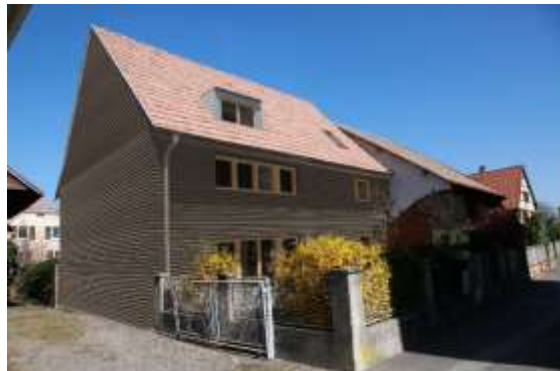
Après

La maison neuve reposera sur une dalle béton avec un système d'isolation sous dallage très certainement en verre cellulaire. La structure est une ossature bois isolée en ouate de cellulose doublée de fibre de bois en paroi et en toiture. La façade extérieure présentera un bardage bois et le pignon aveugle enduit avec de la chaux naturelle.
